Kennen Sie die versteckten Kosten in Ihrer Tiefgarage?

Werterhalt im STWE Hartbeton wird in Tiefgaragen oft als Nutz- oder Schutzschicht eingesetzt. Diese Wahl kann jedoch zu unerwarteten und kostenintensiven Instandsetzungen führen.

Micha Noser

Leiter Asset Controlling, QualiCasa AG

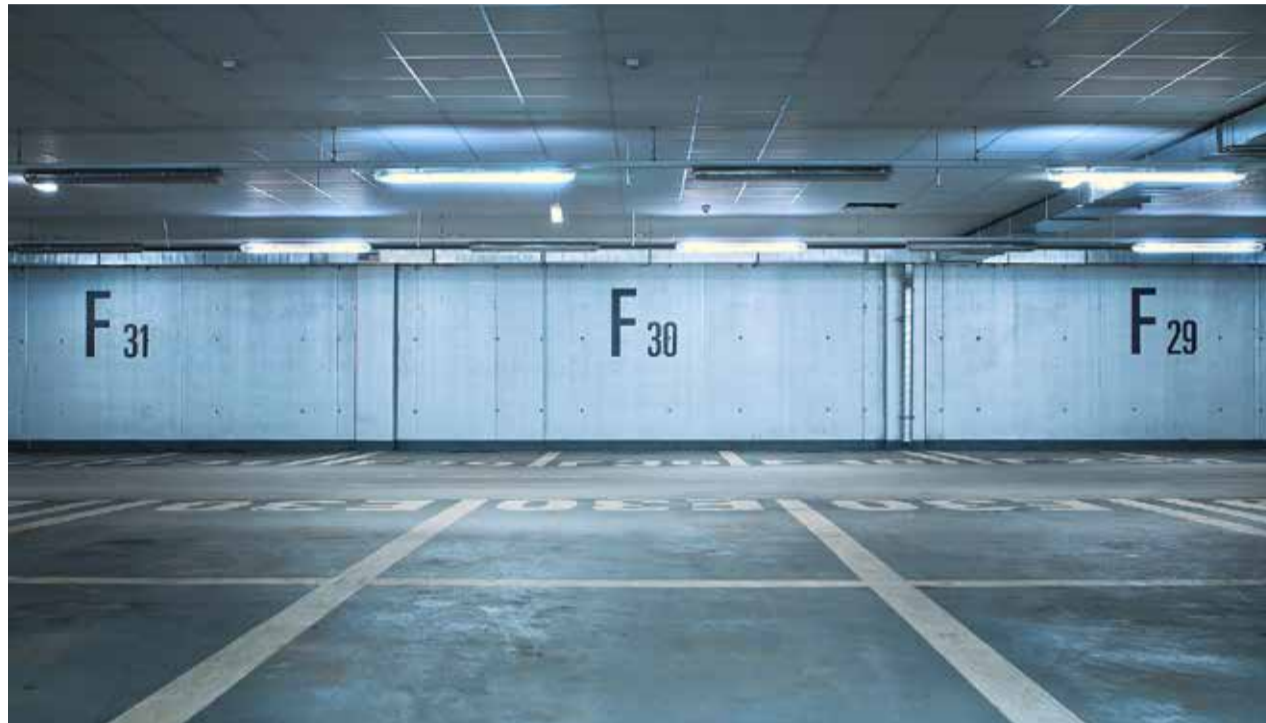
Chlorideinwirkung und Betoncarbonatisierung sind von aussen nicht sichtbar. Anzeichen können Risse, die grösser als 0,2mm sind, Betonabplatzungen oder austretendes Rostwasser sein. Erst eine genaue Analyse gibt Auskunft.
